# Statistické vyhodnocení dopravy v obci Nová Ves pod Pleší ve 3 lokalitách

| Druh dokumentace: | Statistické vyhodnocení dopravy |
| Zhotovitel: | CAMEA, spol. s r. o.<br>Karásek 2290/1m<br>621 00 Brno-Řečkovice<br>IČ: 60746220 |
| Datum: | Červen 2023 |

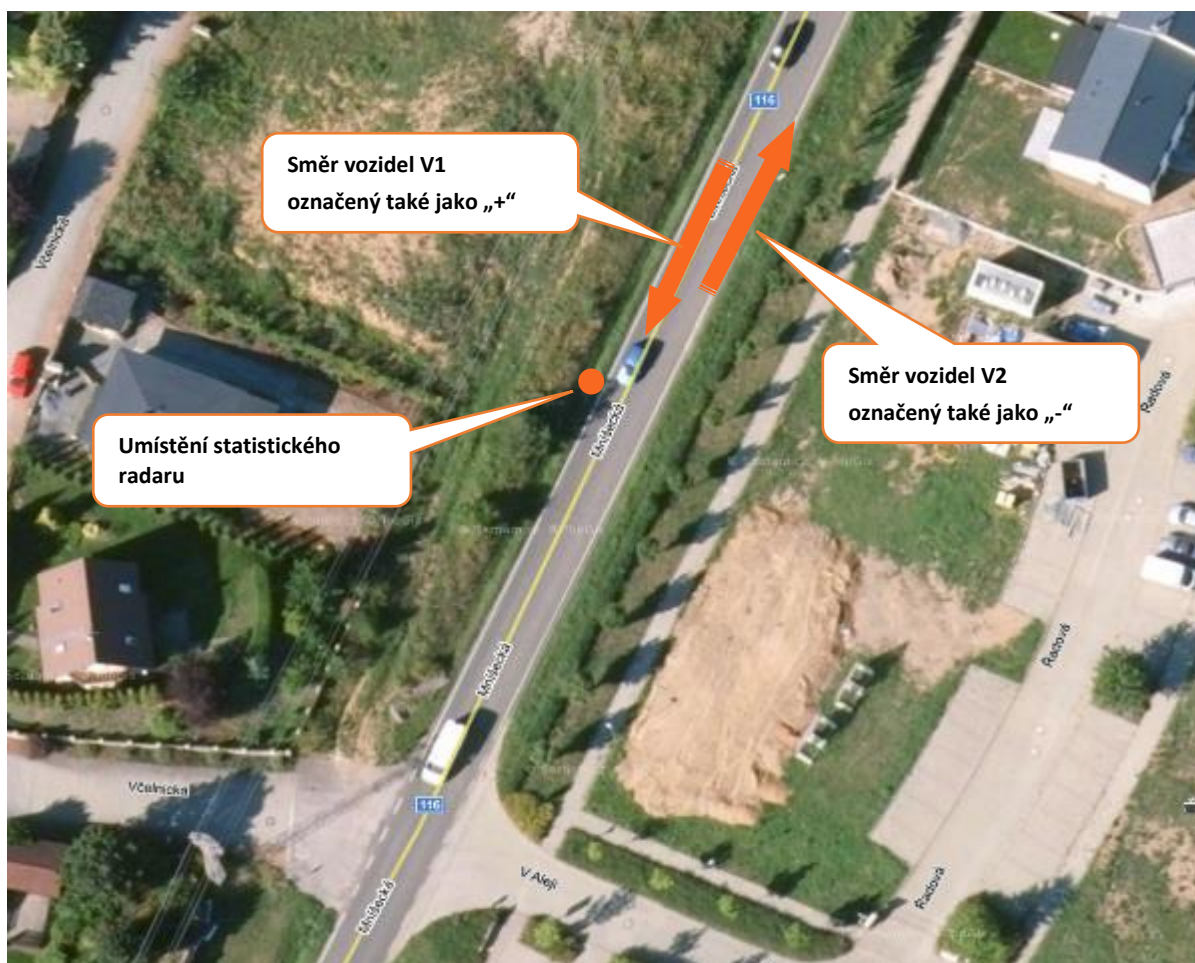
Obr. 2 Vyznačení umístění sčítačů a směrů - Mníšecká

| Směr měření V1 (příjezd „+“): | silnice I/116, směr Malá Hraštice<br>1 jízdní pruh<br>max. dovol. rychlost 50 km/hod. |
| Směr měření V2 (odjezd „-“): | silnice I/116, směr Mníšek pod Brdy<br>1 jízdní pruh<br>max. dovol. rychlost 50 km/hod. |

GPS souřadnice umístění radaru: 49.8417114N, 14.2776275E

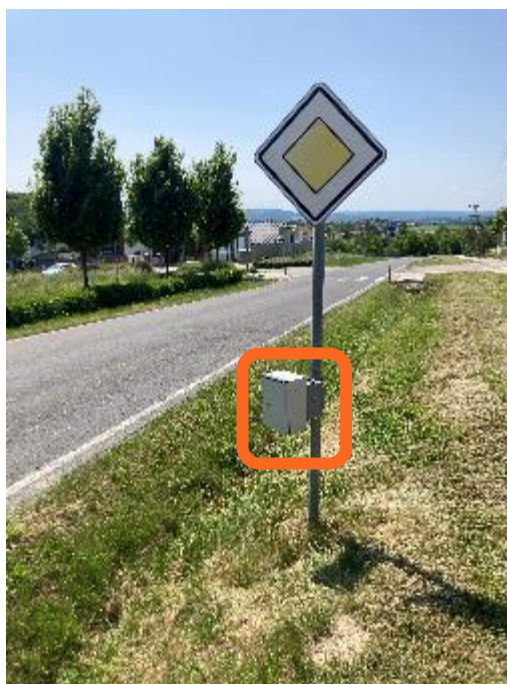
Obr. 3 Foto sloupu pro umístění sčítače - Mníšecká

| Použitá technologie: | radarový přístroj Sierzega SR4 |
| Umístění zařízení: | na sloupku dopravního značení |

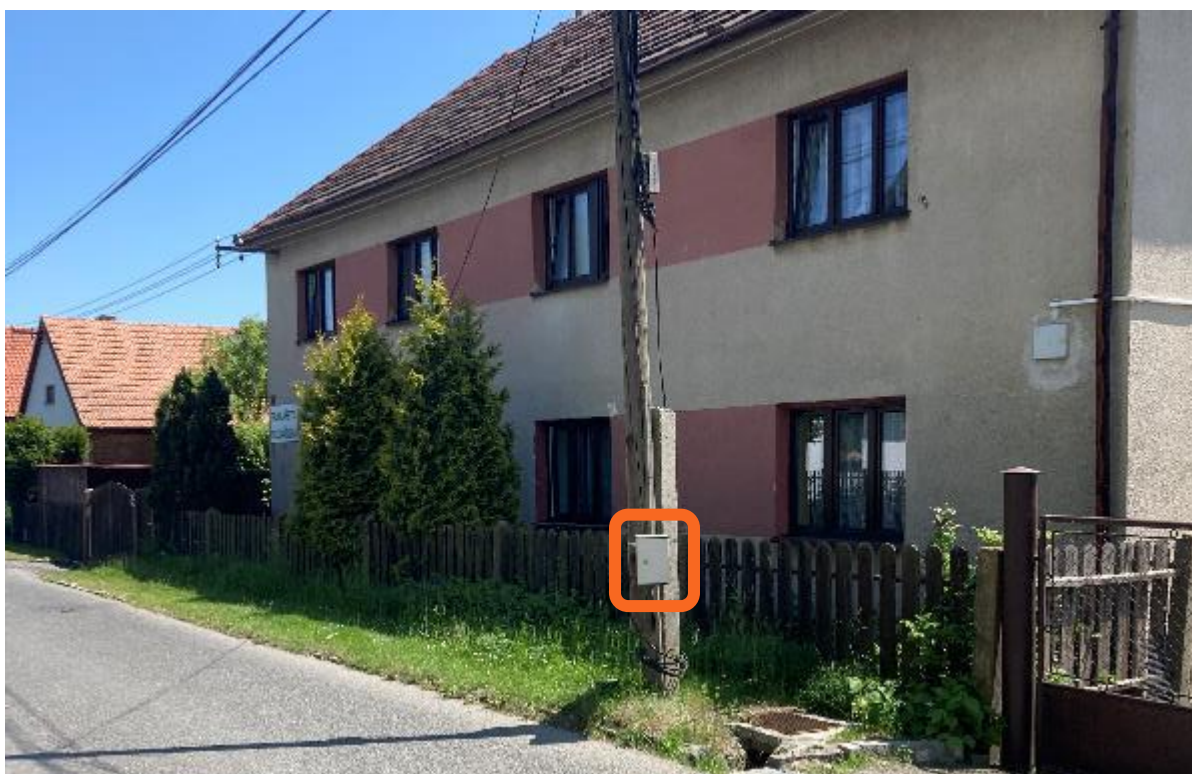
*Obr. 5 Foto sloupu pro umístění sčítače - Tyršova*

| Umístění zařízení: | na stožáru podpory NN |

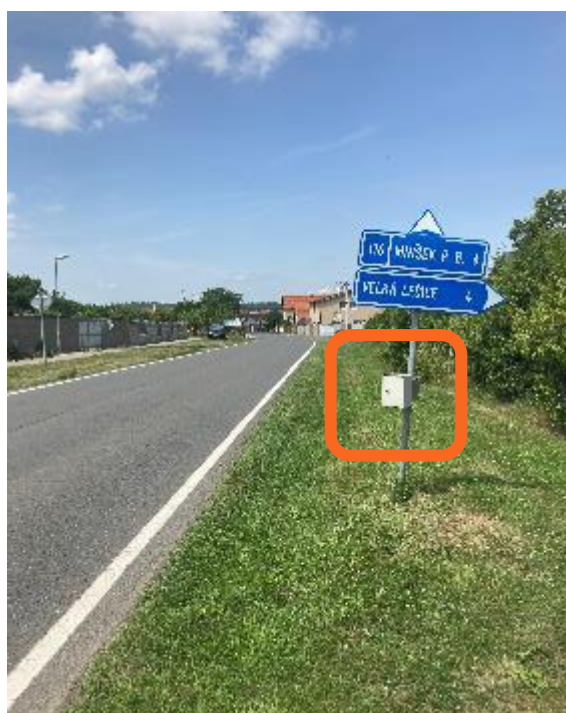
Obr. 7 Foto sloupu pro umístění sčítače - Masarykova třída

| Umístění zařízení: | na sloupku dopravního značení |

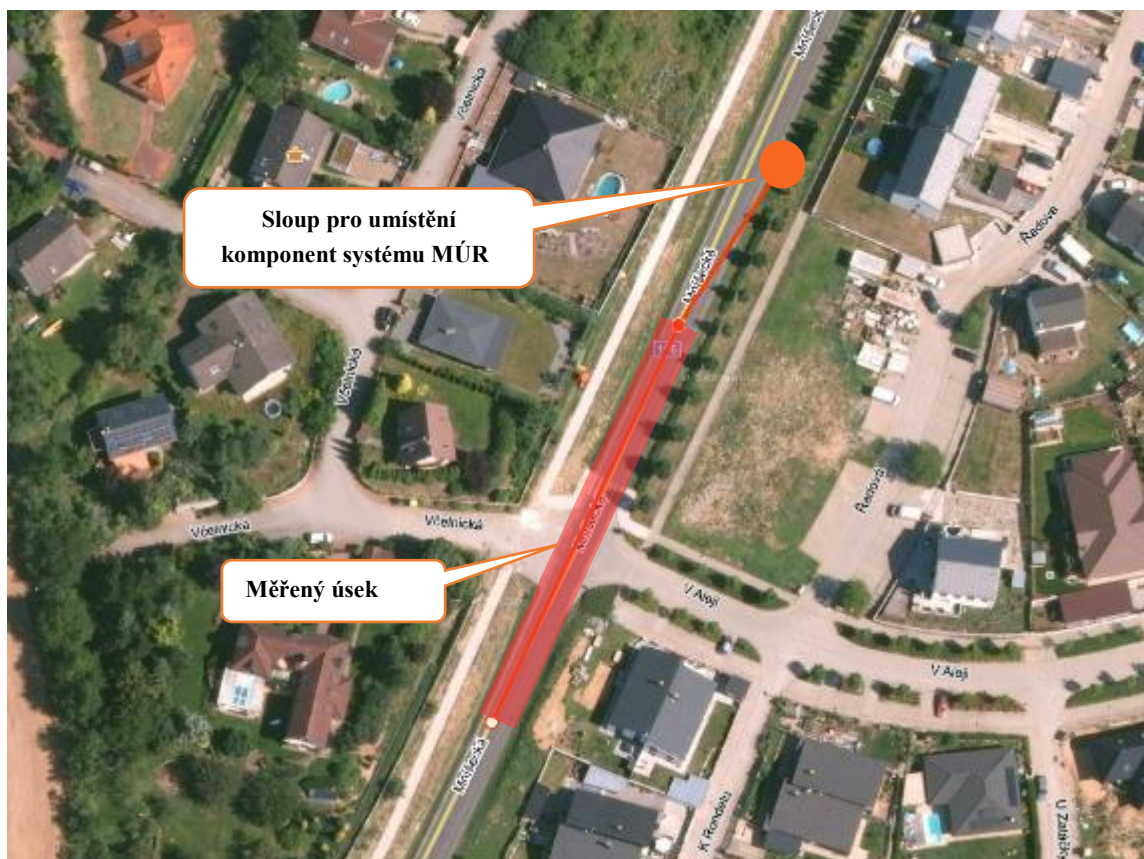
Obr. 8 Navržené opatření Mníšecká, silnice I/116

Dáváme proto ke zvážení užití systému měření úsekové rychlosti za pomoci radarového rychloměru.

Při vhodném užití této technologie lze docílit významného snížení počtu vozidel pohybujících se nad stanoveným rychlostním limitem v lokalitě.

V této lokalitě byla změřena obvyklá procentuální míra vozidel pohybujících se nad stanoveným rychlostním limitem. Nicméně vzhledem k celkem vysoké intenzitě dopravy v této lokalitě je výsledkem poměrně vysoký počet překročení rychlosti (průměrně 874 případů překročení rychlosti o 10 km/h a více denně).

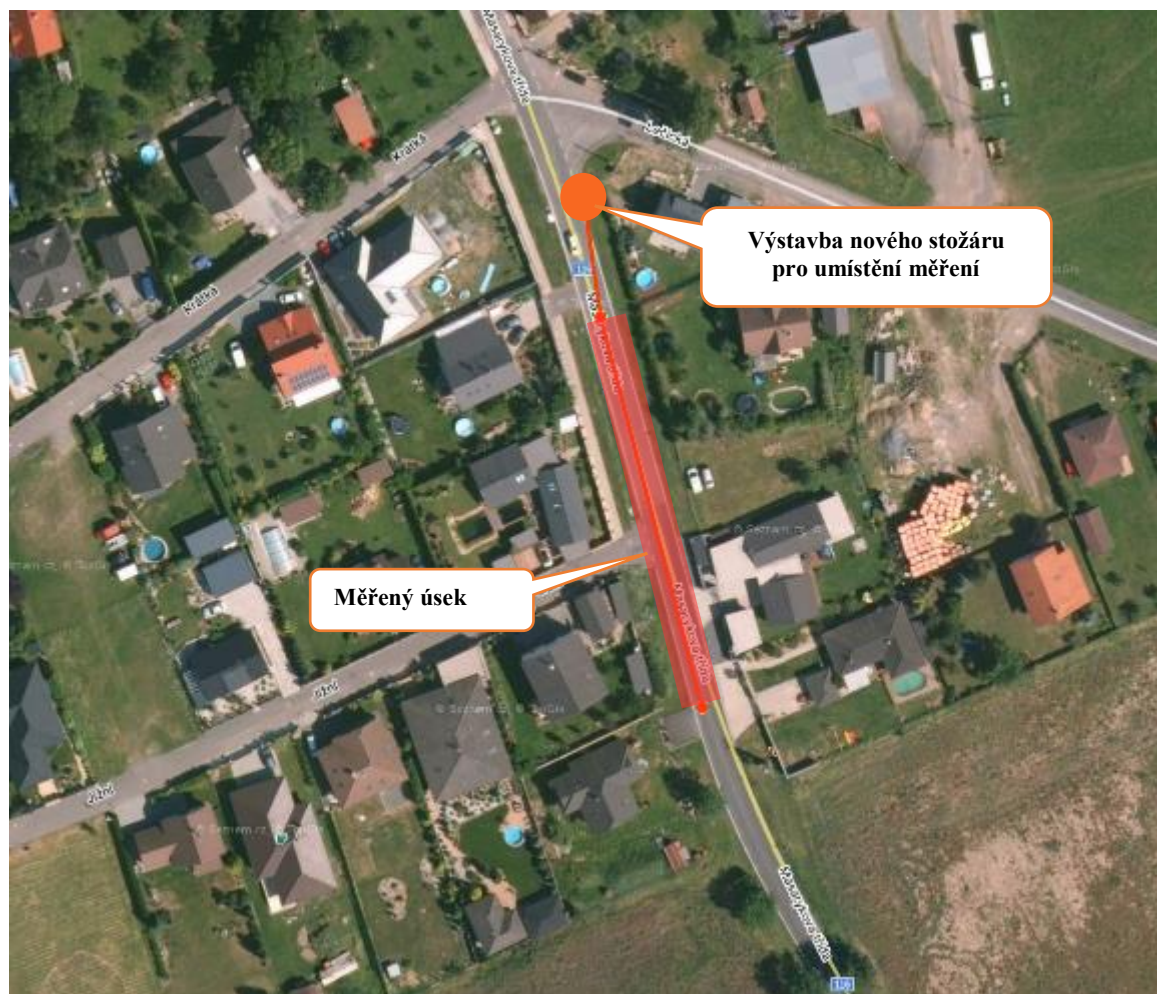
Obr. 9 Navržené opatření Masarykova třída, silnice I/116

Dáváme proto ke zvážení užití systému měření úsekové rychlosti za pomoci radarového rychloměru.

Níže je navržený krátký měřený úsek pokrývající problémový počátek obce. V lokalitě by bylo nutno zajistit výstavbu stožáru pro umístění technologie a taktéž zajistit jeho napájení.

V této lokalitě byla změřena velmi vysoká procentuální míra vozidel pohybujících se nad stanoveným rychlostním limitem. Některé vozidla se zde pohybují extrémně rychle. Maximální změřené hodnoty rychlosti v této lokalitě během průzkumu byly zejména v denních hodinách:
